Vol. 27 No. 2 (2026): April  
DOI: 10.21070/ijins.v27i2.2047

## Cylinder Overhaul Restores Dimensional Accuracy and Emission Compliance: Perbaikan Silinder Memulihkan Ketepatan Dimensi dan Kepatuhan Emisi

**General Background:** Multi Purpose Vehicles require proper engine maintenance to sustain operational reliability and emission compliance. **Specific Background:** Cylinder wear in MPV engines leads to loss compression, reduced power, and inefficient fuel combustion, requiring overhaul procedures involving inspection, oversize machining, component replacement, and emission testing. **Knowledge Gap:** Quantitative documentation of dimensional changes in cylinder blocks, pistons, and piston ring end gaps before and after overhaul in MPV engines remains limited. **Aims:** This study aims to analyze the cylinder overhaul process in an MPV engine and evaluate dimensional measurements and exhaust gas emissions after repair. **Results:** Initial measurements showed cylinder diameter reduction from the 72.00 mm standard to an average of 71.91 mm and piston wear below standard limits. After oversize machining and component replacement, cylinder diameter reached 72.48 mm and piston diam

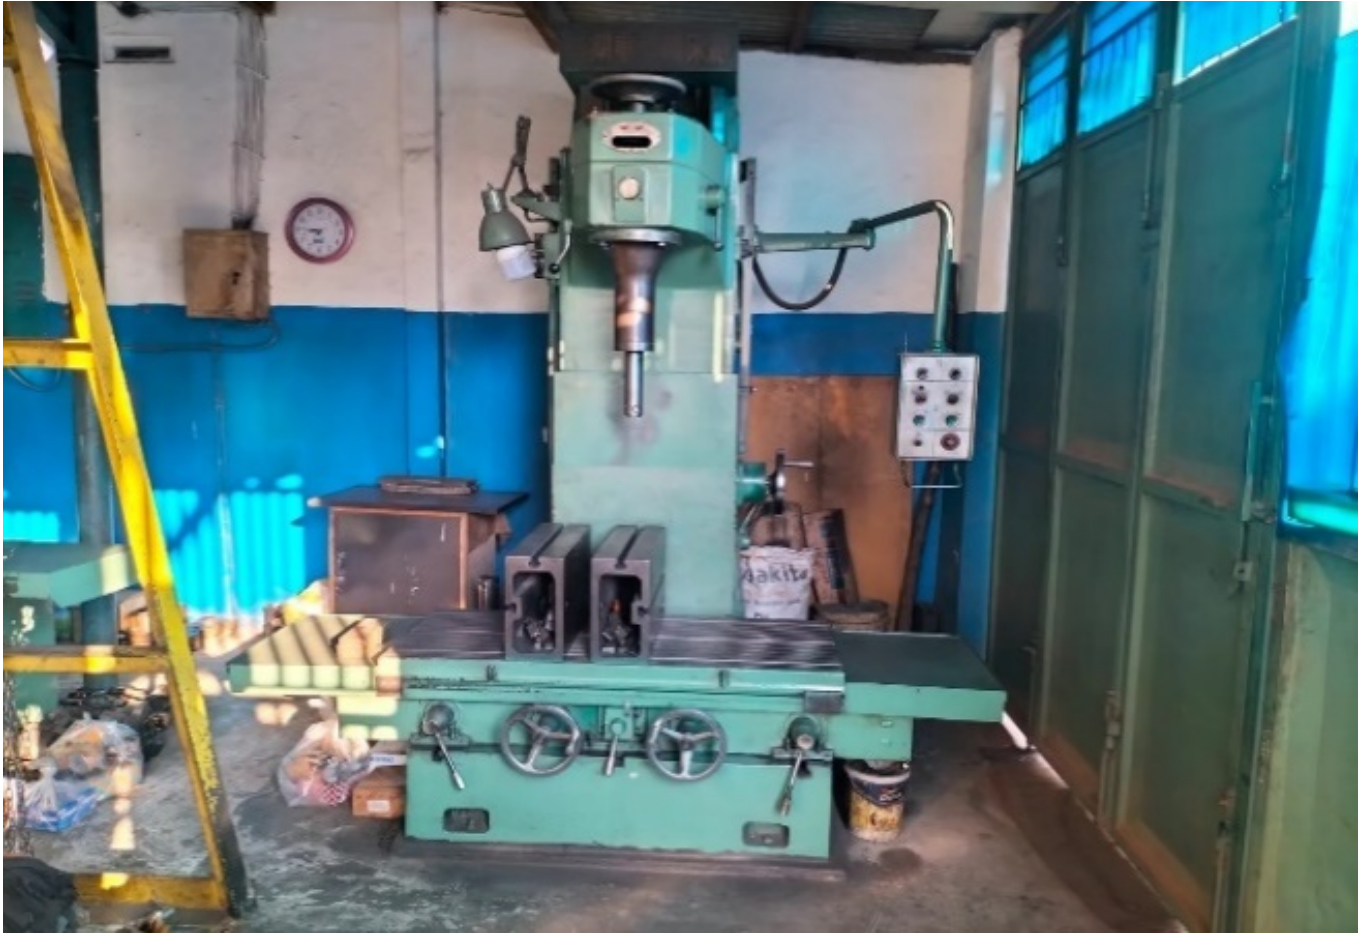
Figure 2. **Gambar 2.** Mesin Kolter

Proses kolter pada silinder blok adalah proses memperbesar volume silinder dengan cara mengikis dinding liner menggunakan pisau bubut. Proses ini biasanya dilakukan untuk mengatasi baret pada blok silinder yang menyebabkan kompresi turun atau knalpot ngebul.

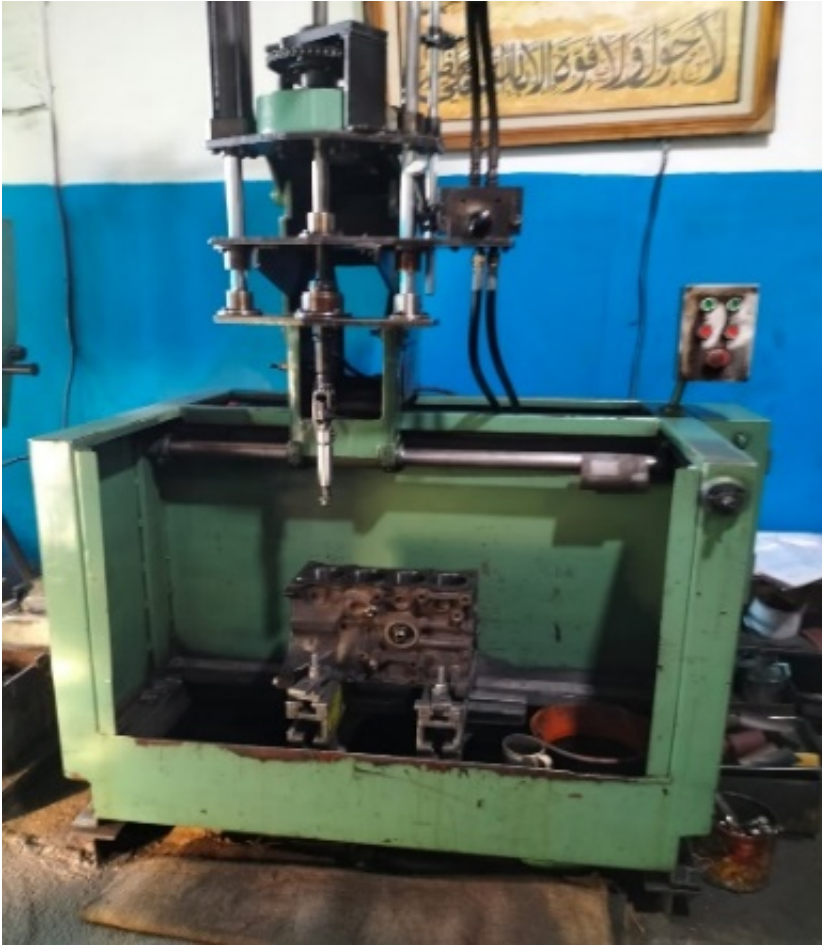
Figure 3. **Gambar 3.** Mesin Poles

Proses poles silinder blok menggunakan mesin pemoles yang menggoyangkan palungnya dengan kuat. Gerakan menggoyangkan ini menimbulkan gesekan antara media pemoles dan bagian-bagiannya, sehingga dapat menghilangkan noda atau kotoran pada mesin.

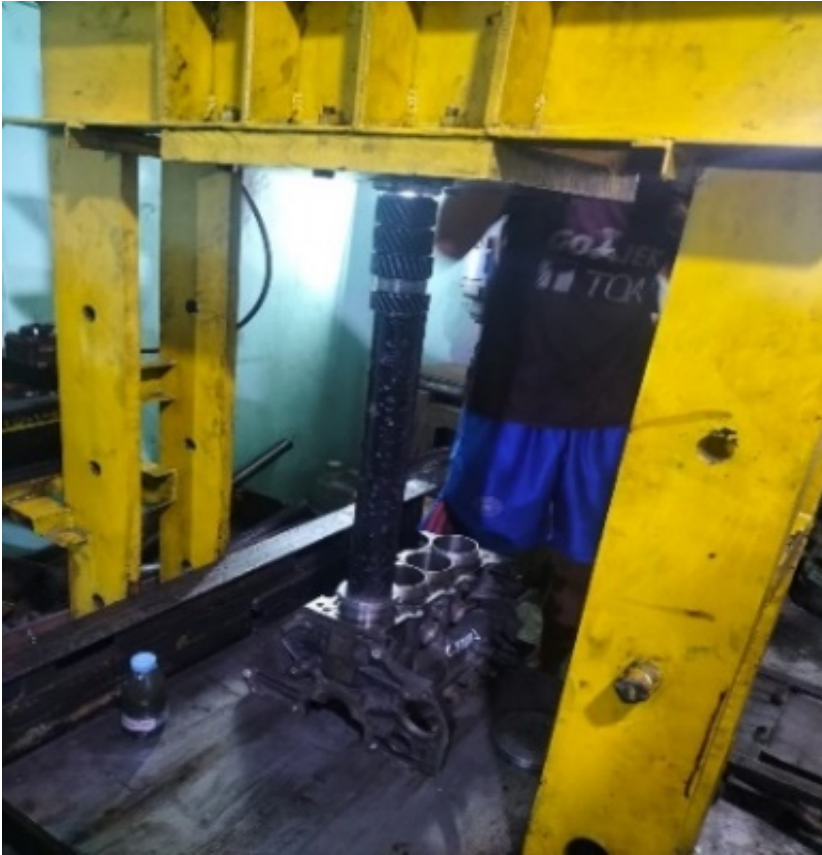
Figure 4. **Gambar 4.** Mesin Press

Mesin press bekerja dengan cara menekan material di antara dua cetakan atau matrice dengan kekuatan yang signifikan. Proses press ini berguna untuk menekan liner blok supaya terpasang pada silinder blok sesuai dengan ukuran yang diinginkan.

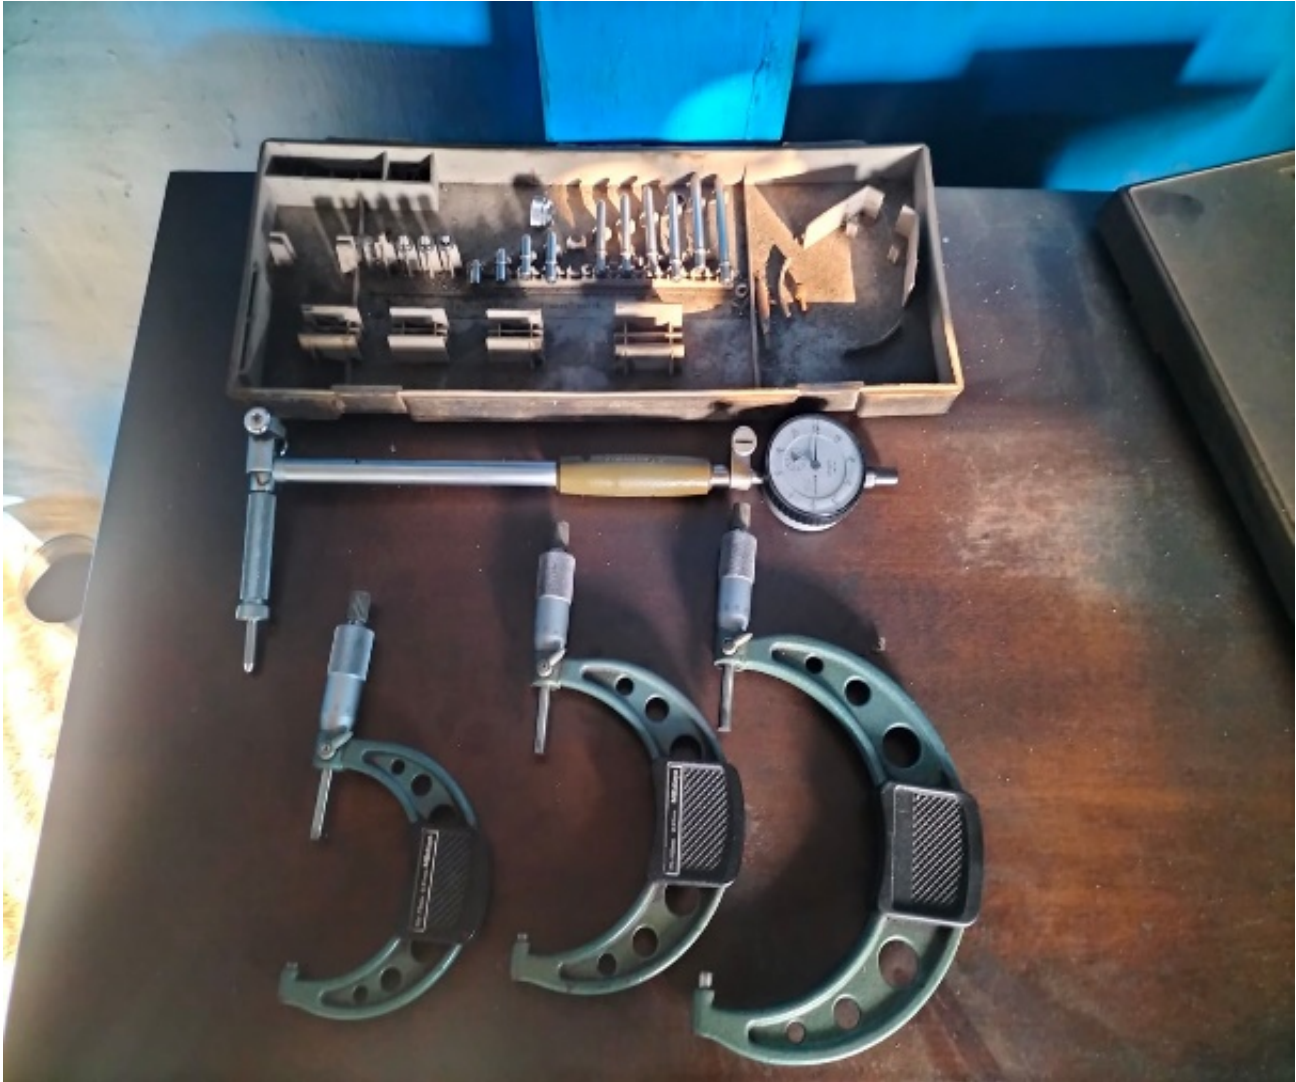
Figure 5. **Gambar 5.** Micrometer dan *Bore Gauge*

Mikrometer dan bore gauge adalah alat ukur yang dapat digunakan untuk mengukur benda-benda tertentu, termasuk blok silinder mobil. Alat ukur yang digunakan untuk mengukur benda-benda kecil, tipis, atau berbentuk pelat dengan tingkat presisi yang tinggi sedangkan bore gauge yaitu Alat ukur yang digunakan untuk mengukur diameter internal dari sebuah lubang atau bore. Bore gauge sering digunakan untuk memeriksa keausan part pada proses perawatan alat.

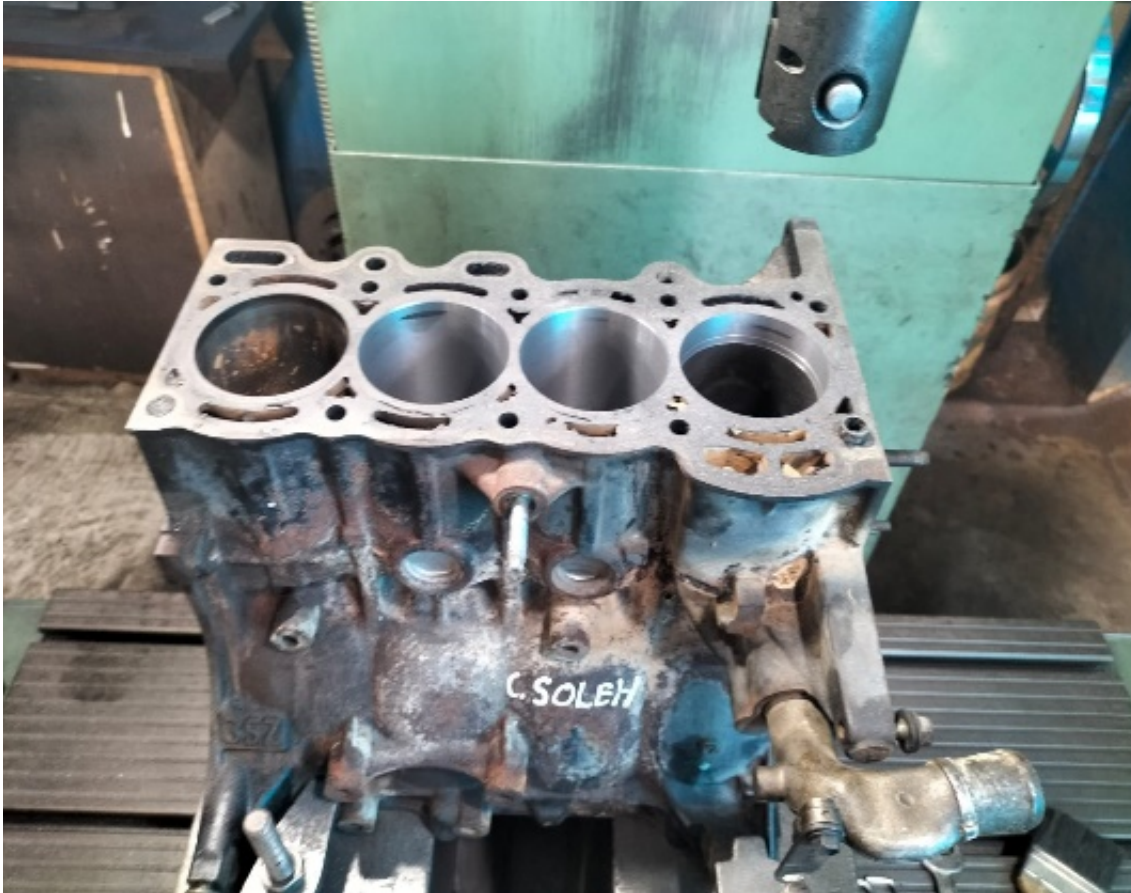
Figure 6. **Gambar 6.** Blok Silinder Avanza 1.5 G MT

Blok silinder adalah komponen utama mesin mobil yang berfungsi sebagai penopang dan tempat kerja piston, serta tempat terjadinya proses pembakaran bahan bakar. Blok silinder juga disebut sebagai cylinder block, fungsi silinder blok yaitu Sebagai penopang atauudukan untuk komponen mesin lainnya, seperti poros engkol, kepala silinder, dan piston, Sebagai tempat kerja piston yang bergerak naik turun di lubang silinder, Sebagai tempat terjadinya proses pembakaran bahan bakar.

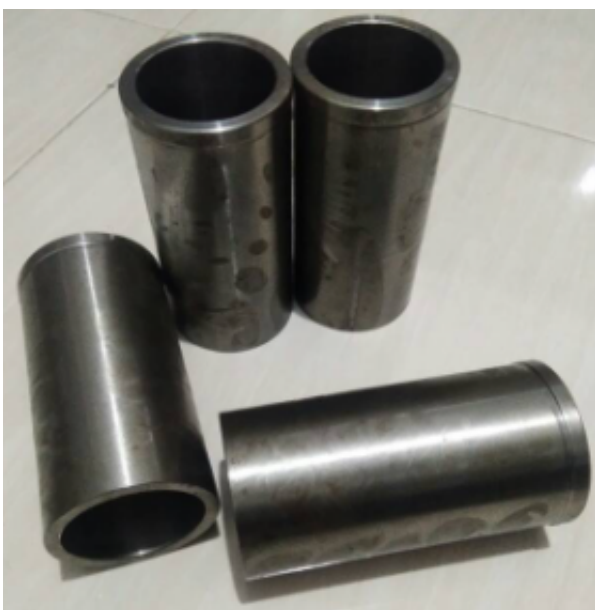
Figure 7. **Gambar 7.** Silinder Blok Silinder

Liner silinder atau selongsong silinder adalah komponen mesin yang berfungsi sebagai tempat terjadinya pembakaran bahan bakar dan proses kerja mesin. Fungsinya yaitu untuk tempat pembakaran, proses kerja mesin, pemindahan panas, pelindung keausan pada silinder blok.

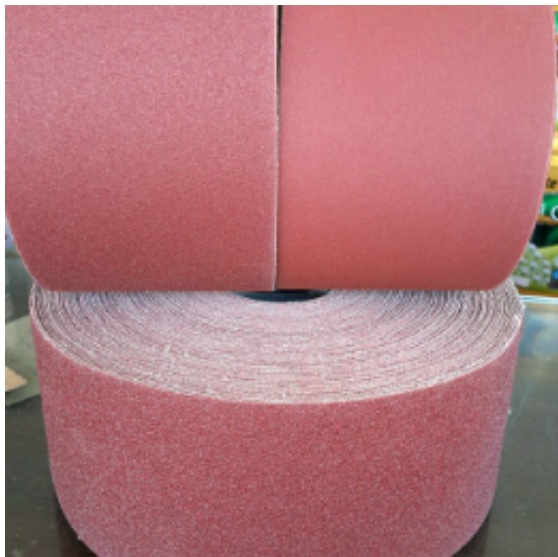
Figure 8. **Gambar 8.** Kertas Gosok

Kertas gosok yang digunakan untuk proses overhoul adalah kertas gosok ukuran 800 dan ukuran 1000 untuk memperhalus lubang silinder setelah dilakukan proses kolter.

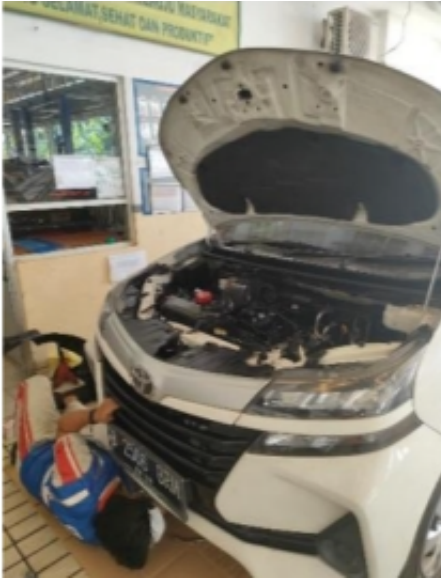
Figure 9. **Gambar 9.** Pemeriksaan Awal Pada Mesin

1. Pemeriksaan awal yaitu melakukan pemeriksaan untuk menilai kondisi mesin secara keseluruhan dan mengidentifikasi komponen apa saja yang dilakukan perbaikan dan penggantian komponen.

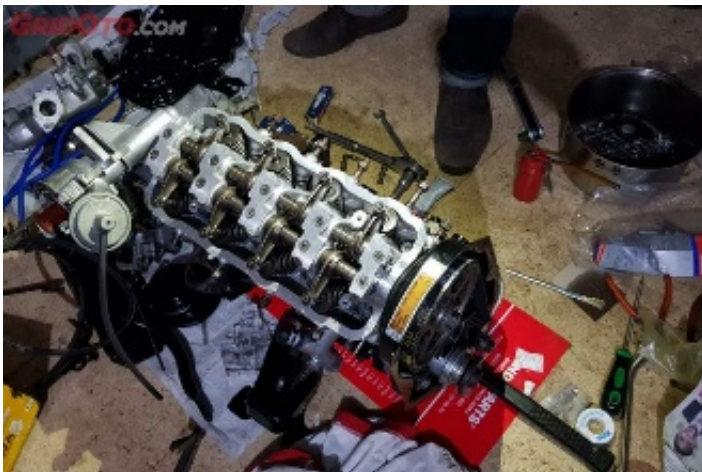
Figure 10. **Gambar 10.** Pembongkaran Dan Pemeriksaan Mesin

2. Keluarkan oli mesin dan air radiator sebelum dilakukan pembongkaran pada mesin.
3. Lepaskan komponen luar mesin maupun konektor-konektor kelistrikan yang terpasang pada mesin mobil, kemudian buka tutup atas kepala silinder .
4. Pembongkaran mesin setelah identifikasi dilakukan, langkah selanjutnya ialah membongkar mesin. Nantinya komponen-komponen yang perlu diganti diangkat dari mesin agar bisa digantikan dengan yang baru.
5. Pembersihan komponen yang telah dibongkar akan diperiksa lebih lanjut dan dibersihkan dari kotoran atau kerak.
6. Kemudian mengobservasi lebih lanjut apakah komponen tersebut masih efisien digunakan atau tidak. Apabila hanya membutuhkan pembersihan atau perbaikan minim saja maka komponen tersebut akan dipisahkan dari yang sudah rusak.

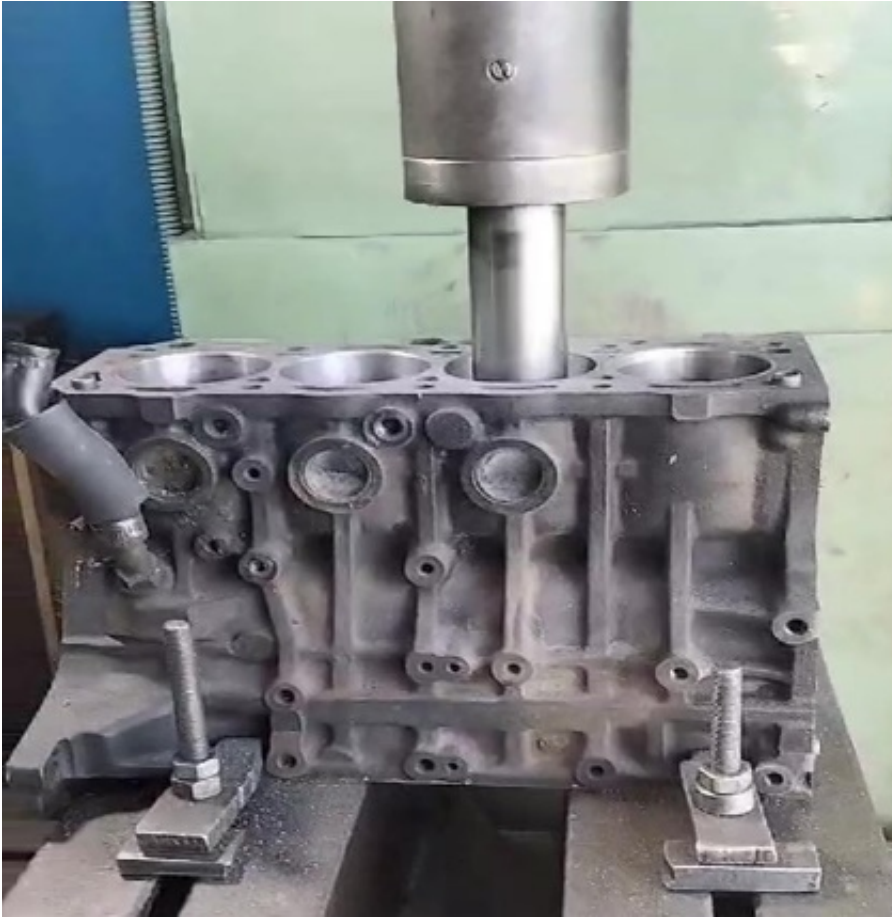
Figure 11. **Gambar 11.** Proses Kalter Silinder

7. Setelah dilakukan pembersihan blok silinder akan dilakukan pembongkaran pada komponen dalam mesin yaitu piston, crankshaft, gear balance dan lainnya.
8. Melakukan pengukuran pada diameter lubang linner, diameter lubang blok silinder dan diameter piston juga komponen dalam mesin yang berpengaruh pada efisiensi proses pembakaran pada mesin.
9. Setelah itu lakukan proses kolter pada silinder blok untuk melakukan permbesaran lubang liner, sesuai dengan ukuran lubang yang diinginkan.

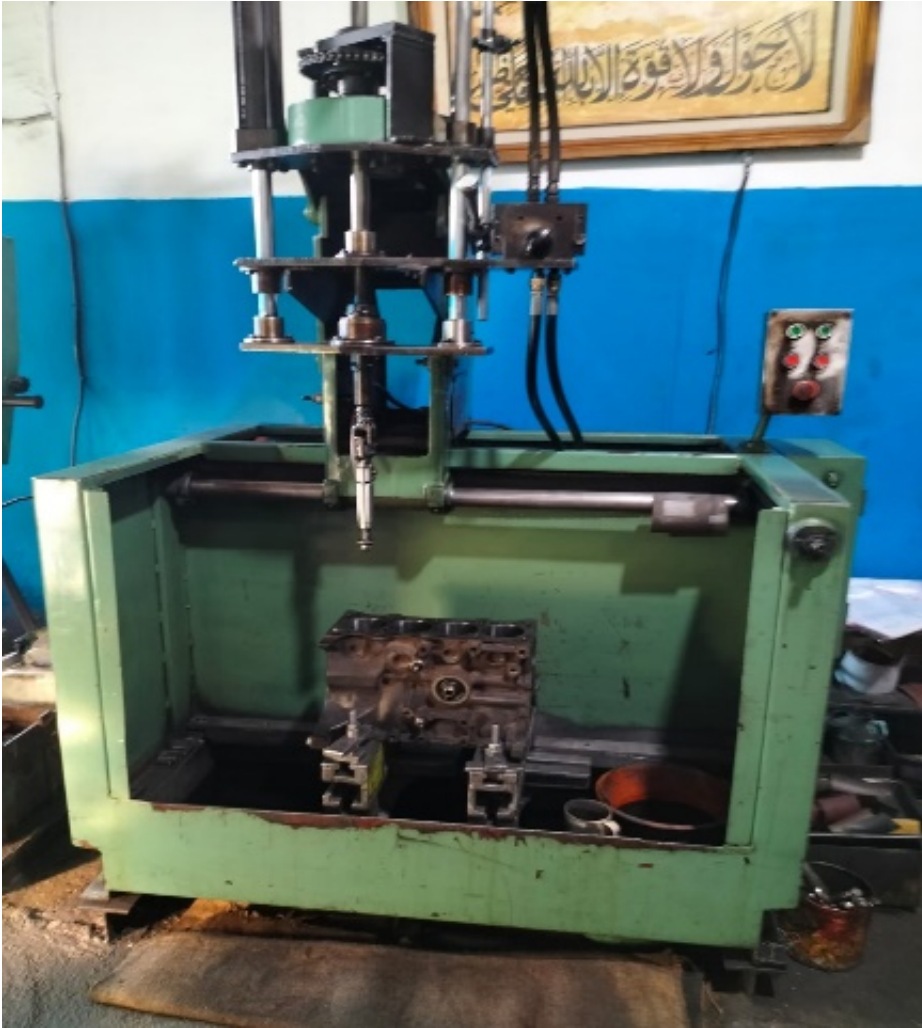
Figure 12. **Gambar 12.** Proses Poles Silinder

10. Setelah proses kolter dan ukuran lubang sesuai dengan hasil pengukuran lakukan proses poles pada silinder ang telah dikolter guna lebih menghasilkan lagi permukaan lubang yang sesuai dan tidak ada celah diantara liner dan silinder.

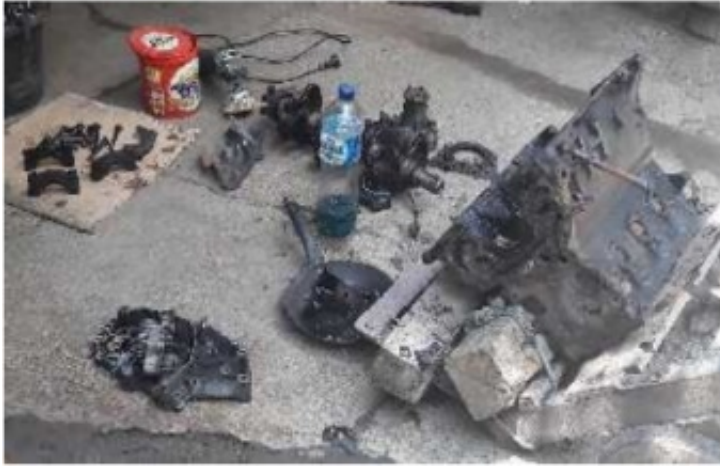
Figure 13. **Gambar 13.** Penggantian Komponen Mesin

11. Lakukan assembly antara liner dan silinder yang telah dilakukan proses poles, dengan melakukan pelumasan terlebih dahulu pada lubang silinder
12. kemudian press liner ke silinder dengan mesin press supaya proses assembly lebih cepat dan mudah.
13. Setelah itu assembly piston ke dalam liner silinder dengan diberi pelumas.
14. Kemudian lakukan penggantian pada komponen yang sudah rusak ataupun aus dengan yang baru untuk memastikan bahwa mesin bekerja dengan baik setelah proses overhaul.

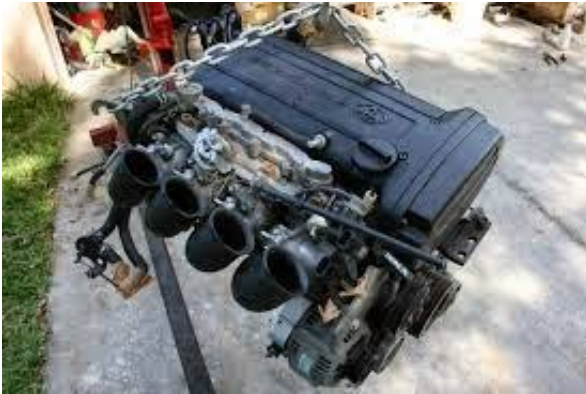
Figure 14. **Gambar 14.** Pemasangan Kembali Mesin Setelah *Overhaul*

15. Setelah semua komponen selesai diperbaiki atau diganti, lakukan pemasangan kembali komponen-komponen dalam mesin ataupun komponen luar mesin ke dalam mesin.

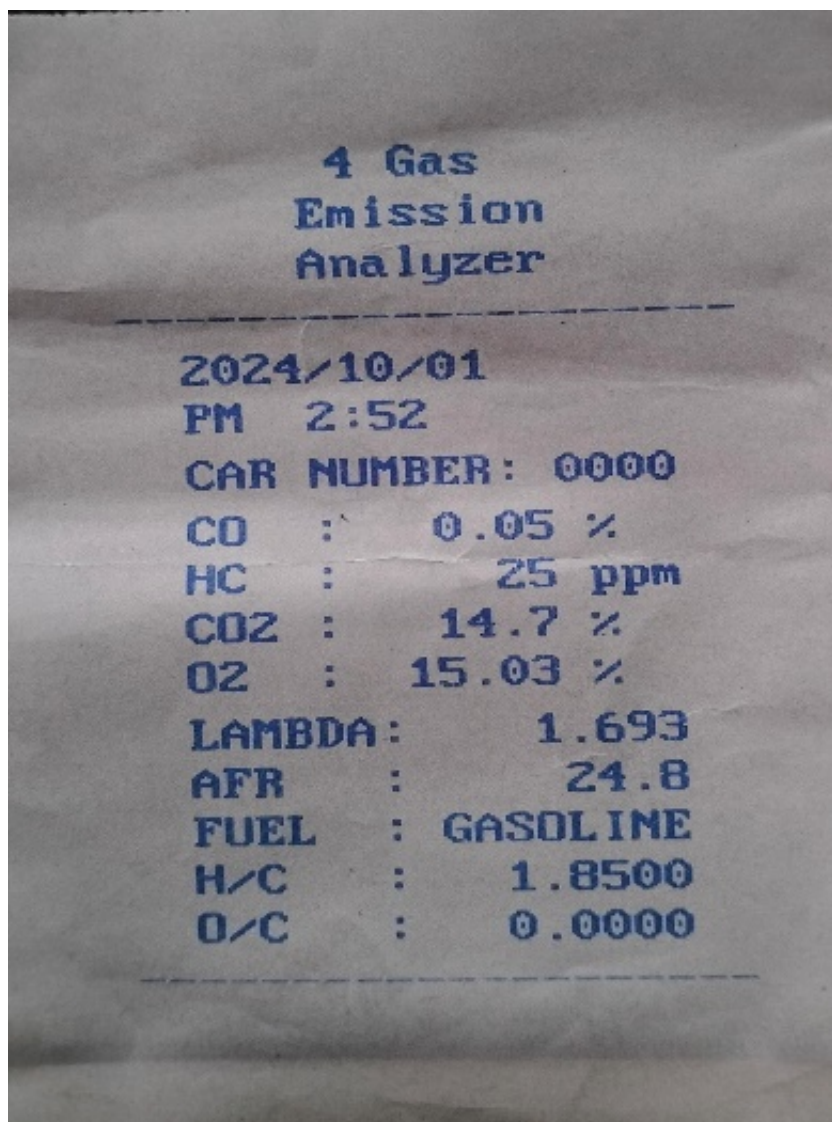
Figure 16. **Gambar 16.** Hasil Uji Emisi Gas Pada Mobil Telah Overhaul

Berdasarkan kriteria lulus uji emisi untuk kendaraan bermotor roda empat atau lebih yang menggunakan mesin bensin yaitu kadar CO (karbon monoksida) maksimal 1,5%, kadar HC (hidrokarbon) maksimal 200 ppm, kadar NOx (nitrogen oksida) maksimal 60 ppm.

Sesuai pada **Gambar 16**. Hasil uji emisi gas kriteria standar lulus uji emisi untuk kendaraan bermotor roda empat dengan menggunakan bahan bakar bensin yaitu kadar CO (karbon monoksida) maksimal 1,5%, kadar HC (hidrokarbon) maksimal 200 ppm dan kadar CO<sub>2</sub> (karbon dioksida) maksimal 29 %. Dengan hasil uji emisi gas pada mobil yang telah dioverhaul yaitu kadar CO (karbon monoksida) 0.05%, kadar HC (hidrokarbon) maksimal 25 ppm dan kadar CO<sub>2</sub> (karbon dioksida) maksimal 14.7 %. Jadi proses overhaul pada mobil dinyatakan lulus uji emisi gas kendaraan bermotor roda empat dengan menggunakan bahan bakar bensin.
